REVELANDO AS PINTURAS FLORAIS DA PLATÉIA DO THEATRO GUARANY: UM LABORATÓRIO PARA A CONSERVAÇÃO E RESTAURO – PELOTAS, RS.

O curso de Conservação e Restauro da Universidade Federal de Pelotas, vem realizando através de projeto de extensão e pesquisa “Estudo das Pinturas Murais do Theatro Guarany”, coordenado ela Prof^a. Andréa Lacerda Bachettini, o levantamento e mapeamento das pinturas murais existentes no teatro. Em consonância com este projeto maior, esta sendo realizada está pesquisa num dos cômodos do teatro, na platéia situada no primeiro pavimento do teatro.

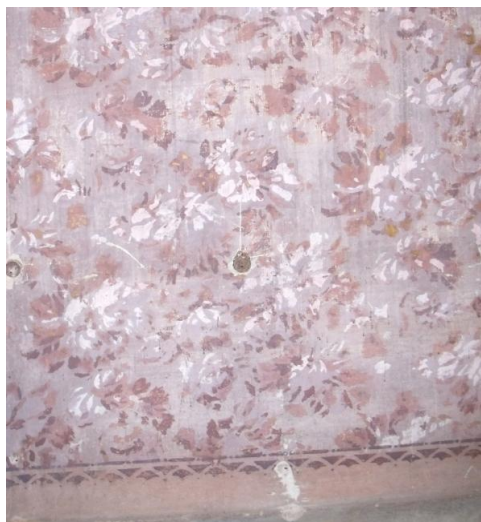
A pintura tratada aqui se refere ao conjunto de pinturas murais com cores e desenhos categorizados como decorativas. A pintura decorativa (fig. 1) escolhida para estudo está localizada na parede próximo da boca de sena do palco, lado direito da platéia, e foi descoberta após a retirada das placas de compensado, colocadas em meados dos anos 70.

Figura 1: Detalhe da pintura decorativa como motivos florais.
Autor: Eduardo Nobre Medeiros, 2011.

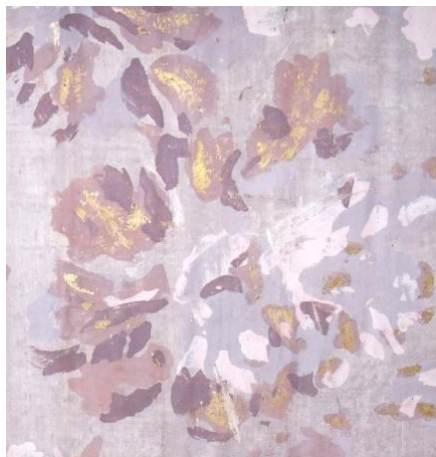
Figura 2: Detalhe da pintura mural floral onde se observa o douramento nas flores.
Autor: Eduardo Nobre Medeiros, 2011.
